ROZSDAMENTES MEDENCE HASZNÁLATÁNAK TAPASZTALATAI

Bükkfürdő, 2011. szeptember 15.

Németh Csaba
műszaki igazgató
Büki Gyógyfürdő Zrt.

1. számú gyógymedence

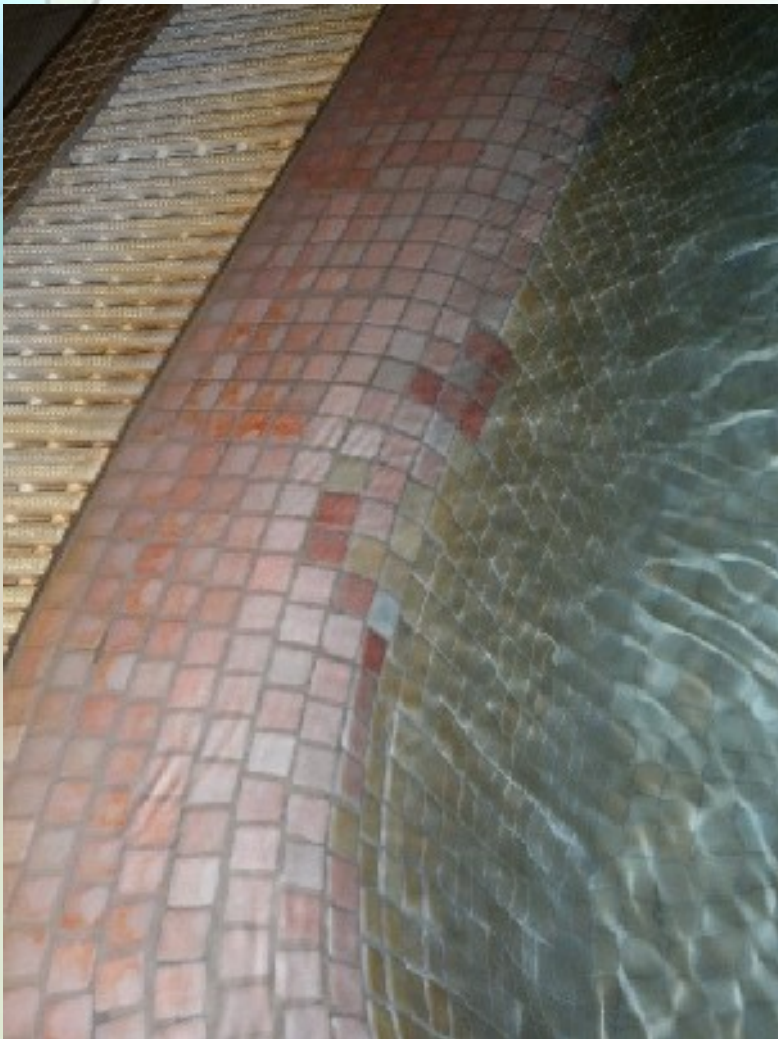
- Vendégeink hiányos fugákkal, töredezett, éles felületű burkolólapokkal találkozhattak.

- sérülés- és balesetveszély
- ideális helyszín kórokozók számára
- esztétikai teher

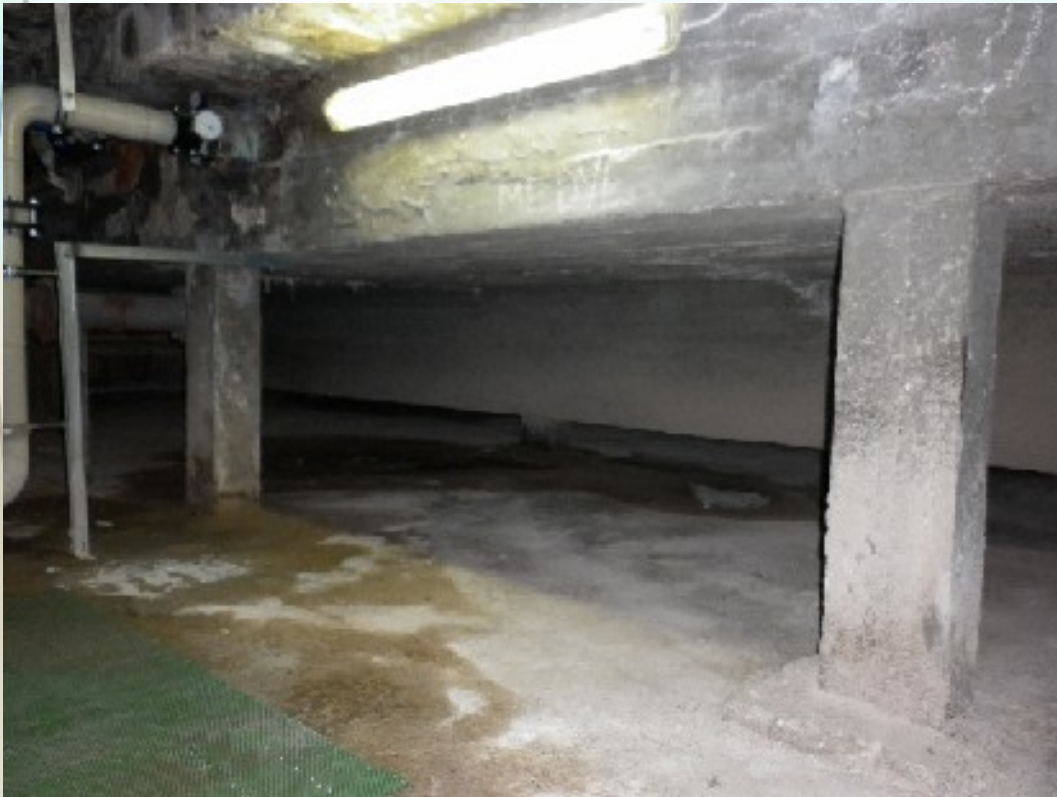
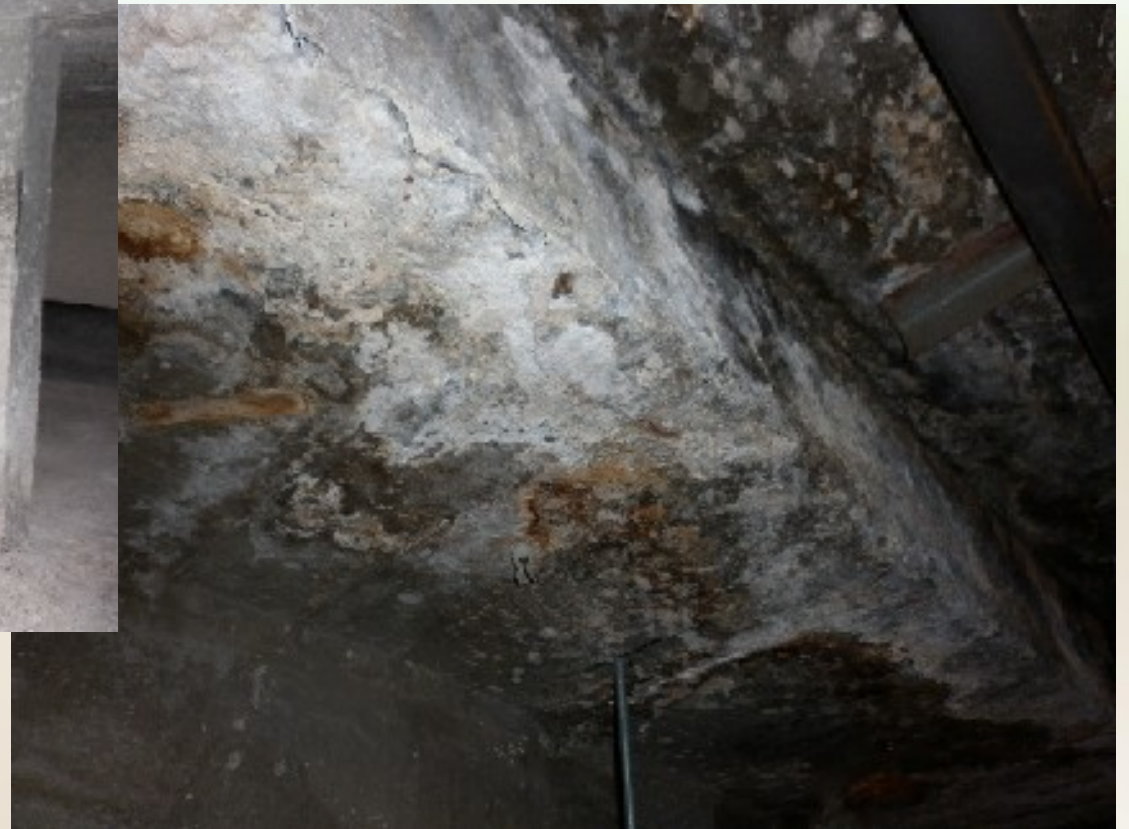
- A burkolati hibák következtében a medencetest is károsodott.

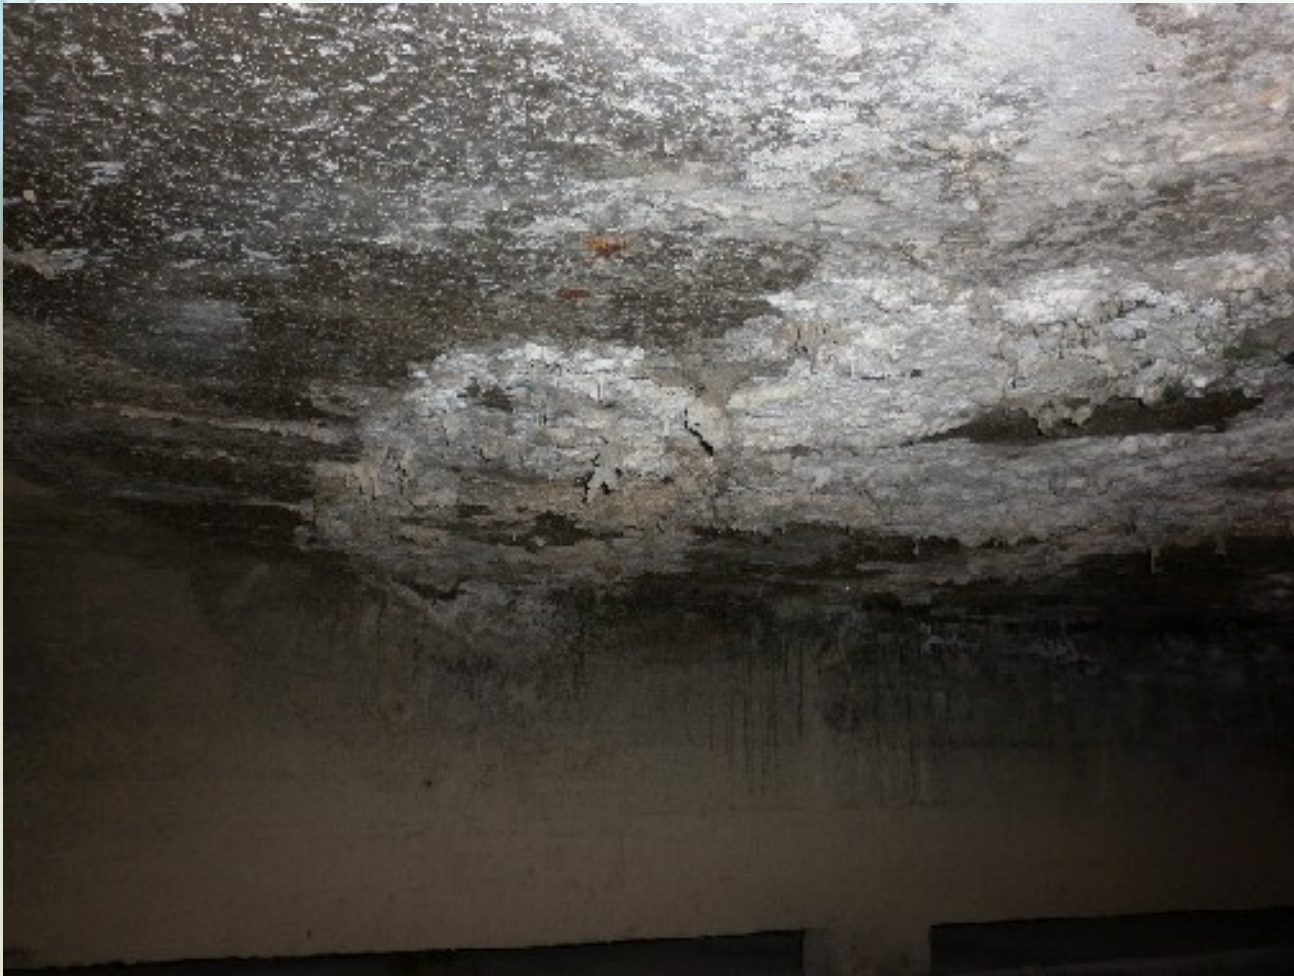
- A burkolati hibák következtében a medencetest is károsodott.

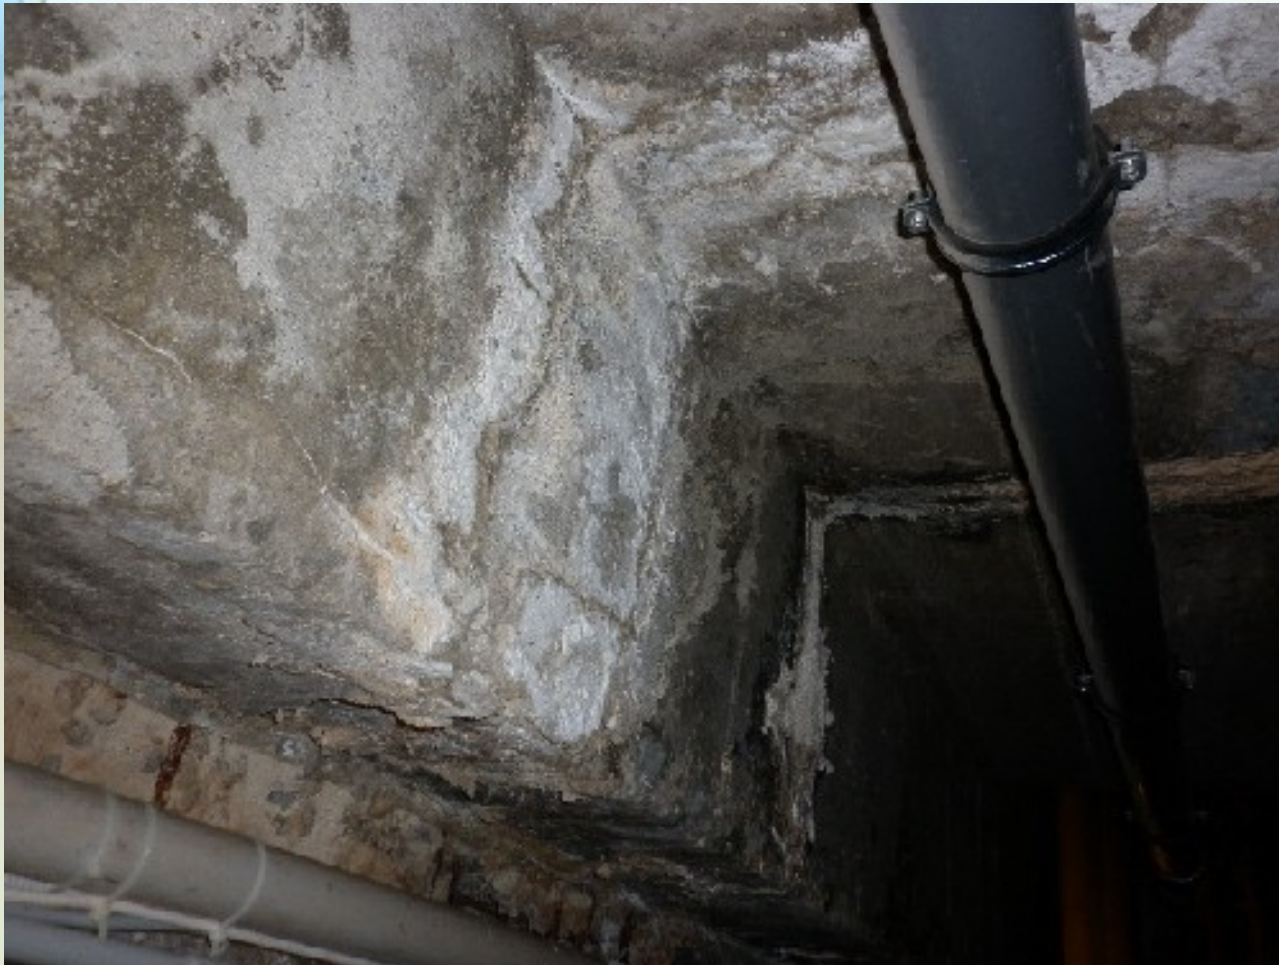
- A burkolati hibák következtében a medencetest is károsodott.

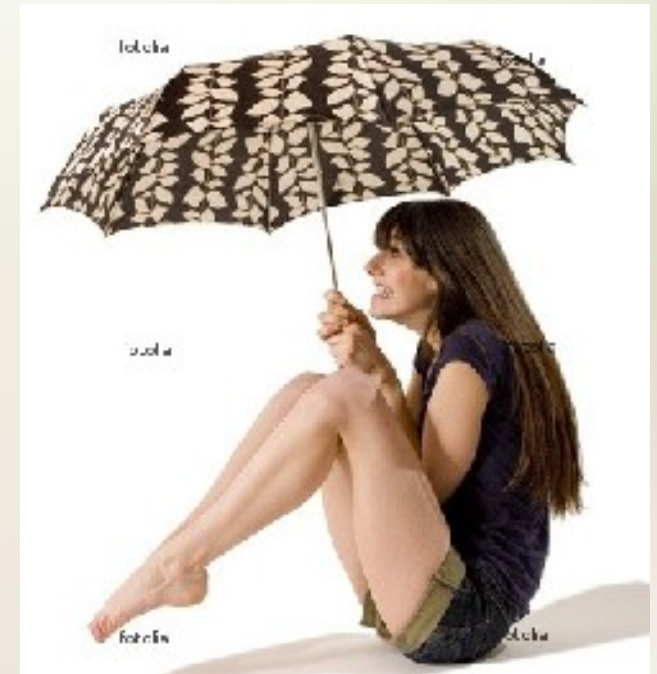
Következmény: beázás
