Szakszerű felületkezelés előnyei

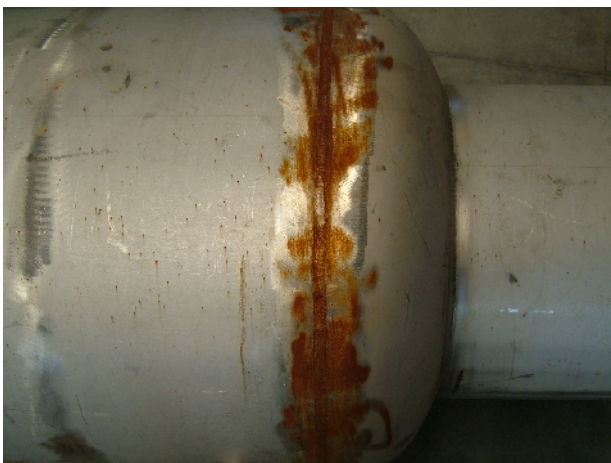
1. kép

Ferrites szikrával és csiszoló anyaggal fertőzött nemesacél

Cégünknel bér munkában végzett ferrittel megfertőzött felület szakszerű kezelésére mutat példát az 1. kép.

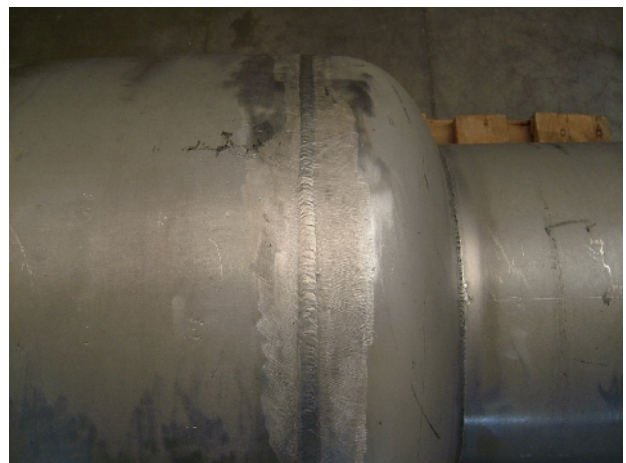
Szakszerűen kezelt felület

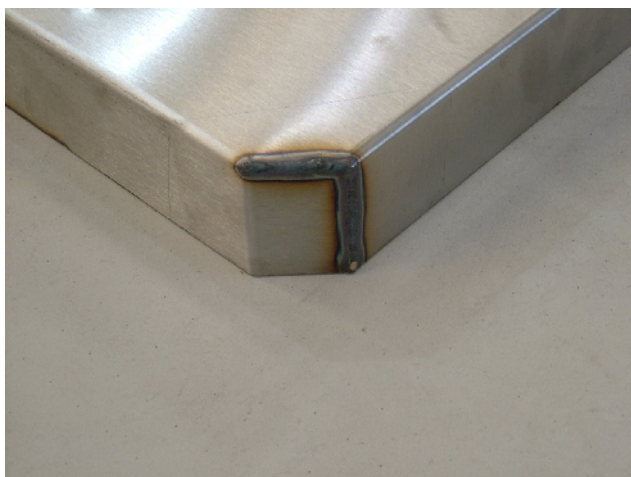
2. kép

Hegesztési nyom felületkezelés előtti állapotban

Néha még exkluzív környezetben is találkozhatunk olyan nemesacél szerkezetekkel, korlátokkal, amelyeken a hegesztés nyomának eltüntetésére nem szakszerűen került sor. A futtatási színek nem megfelelő technológiával történő eltüntetése esetén idővel nem csak a megmunkált rész elbarnult látványa lesz zavaró, hanem a fent leírt okok miatti korrózió következményei.
